DOKUMENTACJA BADAŃ KONSERWATORSKICH NA ELEWACJI

KOŚCIOŁA PW. MATKI BOŻEJ KRÓLOWEJ POLSKI

I ŚW. MATERNUSA W STRONIU ŚLĄSKIM

Nowa Ruda, listopad 2023 r.

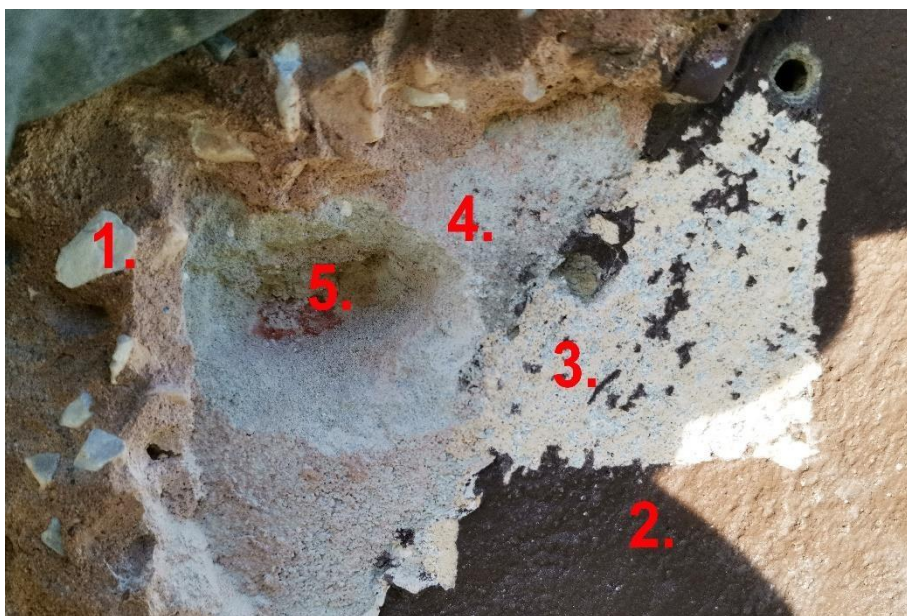
Fot. 13. Odkrywka nr 1, elewacja południowo-wschodnia: ściana, nisza okienna.

1. Tynk wapienno-cementowy, nakrapiany, barwiony w masie na kolor ciemnoróżowy KEIM Exclusiv 9149. Dodatek grubego kruszywa, prawdopodobnie gysu marmurowego Biała Marianna o frakcji do ok. 3 cm. Grubość warstwy zróżnicowana, od 1 do 3 cm.
2. Warstwa malarska ciemnobrązowa, prawdopodobnie emulsyjna (obecny kolor obramienia okna).
3. Warstwa malarska ugrowa KEIM Exclusiv 9112.
4. Tynk wapienno-piaskowy, możliwy dodatek cementu. Uziarnienie zróżnicowane, z obecną frakcją żwirową. Prawdopodobnie stanowił warstwę wyrównująco-szczepną.
5. Mur ceglany (jedynie wokół otworów okiennych i drzwiowych, pozostała część tylko kamienna).

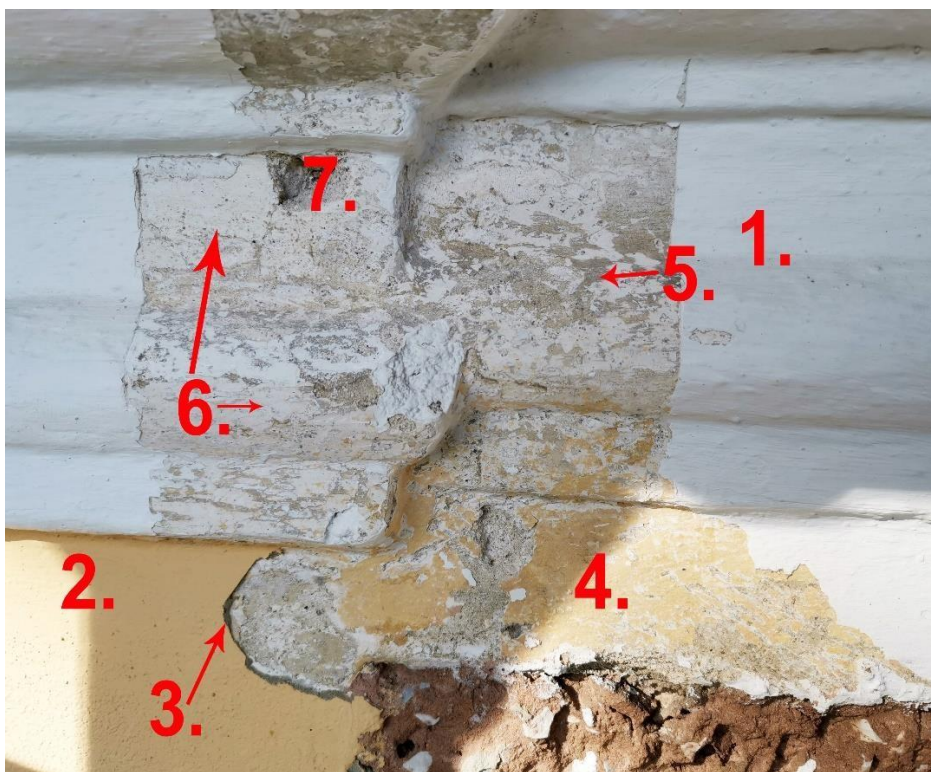
Fot. 15. Odkrywka nr 2 – pilaster, gzyms.

1. Biała pobiata – kilka warstw, nie można rozdzielić.
2. Przemalowanie ugrów – nowe, ok. 2010 - 2020 r.
3. Zacierka cementowa wyrównująca, jedynie na trzonie pilastra.
4. Warstwa malarska ugrów, niekompletna na całej powierzchni, być może z ubytkami.
5. Zabrudzenia powierzchniowe.
6. Pobiata wapienna biała o ciepłym, kremowym zabarwieniu.
7. Zaprawa wapienno-piaskowa.

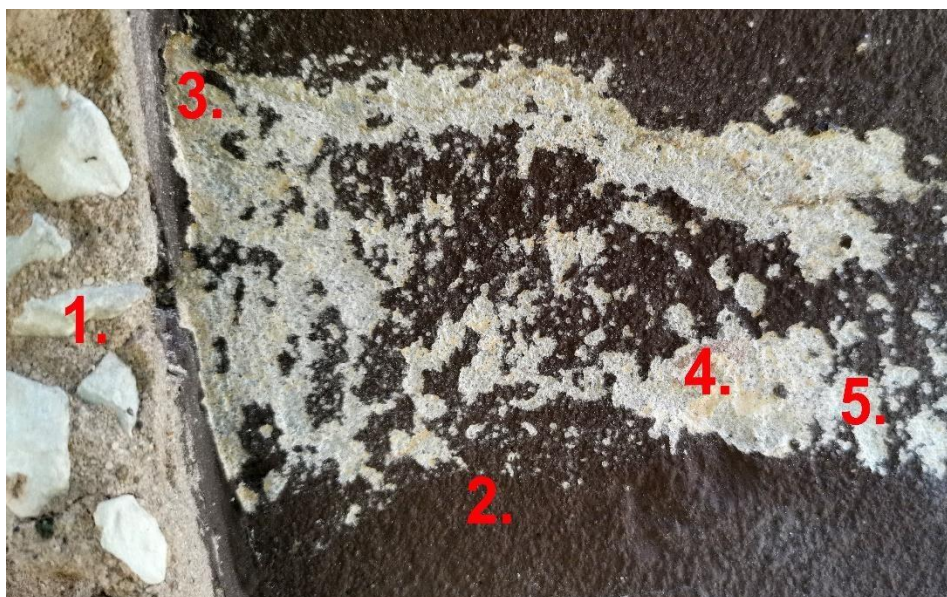
Fot. 17. Odkrywka nr 3 – obramienie tonda.

1. Tynk barwiony w masie.
2. Przemalowanie ciemnobrązowe.
3. Warstwa malarska ugrowa KEIM Exclusiv 9112.
4. Resztki białej pobiału.
5. Tynk wapienno-piaskowy, zatarty gładko.

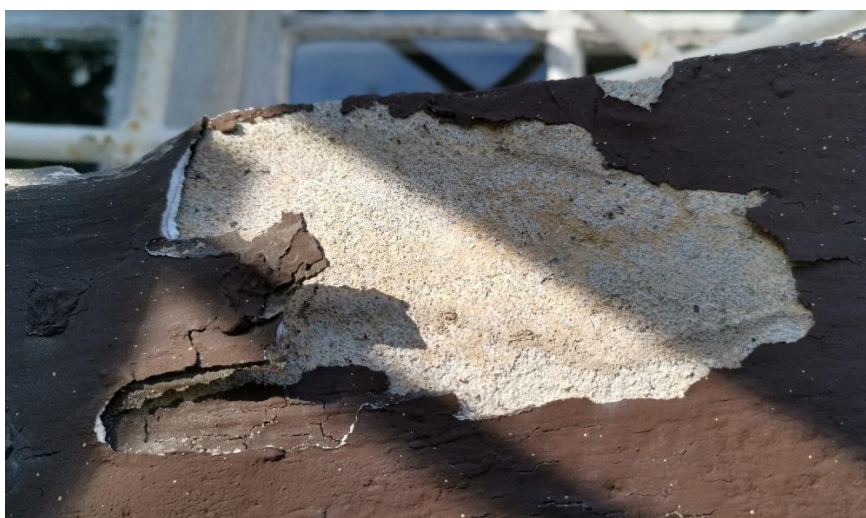
Fot. 18. Tondo, dolna część. Samoistna odkrywka po złuszczeniu wierzchniej warstwy przemalowań.

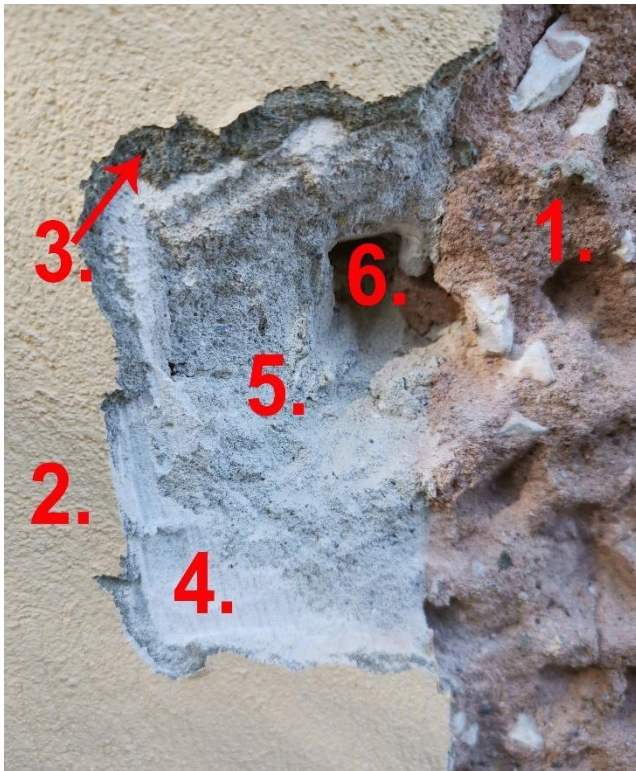
Fot. 19. Pilaster, dolna część.

1. Tynk barwiony w masie.
2. Przemalowanie ugrowe.
3. Zacierka cementowa.
4. Pobiała wapienna/ zacierka wapienna.
5. Tynk wapienno-piaskowy.
6. Mur kamienny.

Brak zachowanej ugrowej warstwy malarskiej na pilastrze (w porównaniu do odkrywki nr 1).

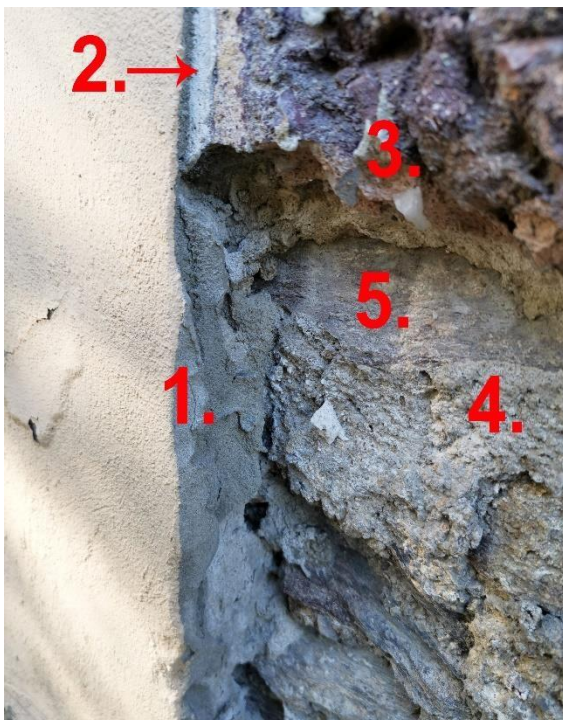
Fot. 20. Przyziemie, poniżej wykonania odkrywki nr 4.

1. Widoczne próby naprawy dolnej części pilastra zaprawą cementową.
2. Pozostałości białej pobiał.
3. Tynk barwiony w masie.
4. Resztki starej zaprawy wapienno-piaskowej, głównie w fugach.
5. Mur kamienny.

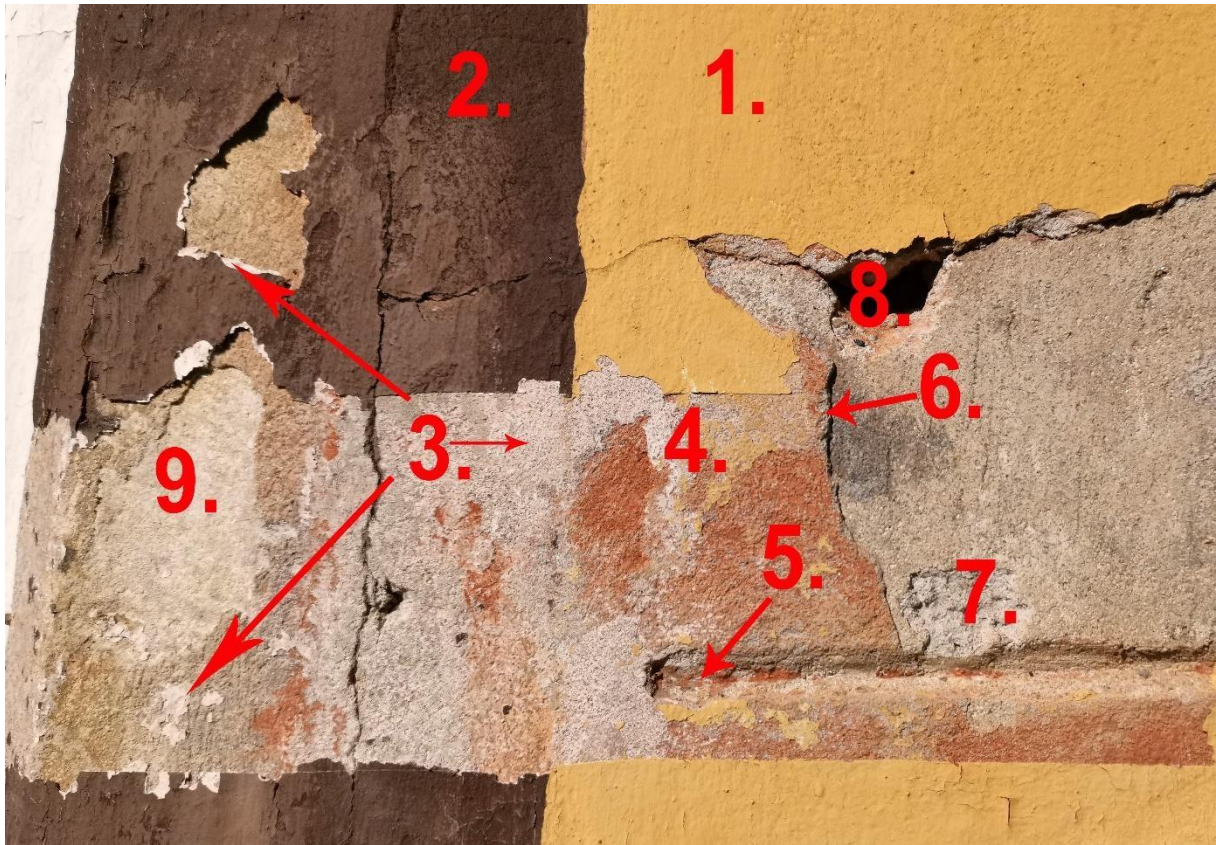
Fot. 21. Odkrywka nr 5 – neogotycka kruchta, lata 60-te XIX w., elewacja południowo-wschodnia.

1. Przemalowanie ugrowe – ściana kruchty.
2. Przemalowanie brązowe – obramienie okna.
3. Biała pobiała/farba emulsyjna lub grunt z dodatkiem białej farby.
4. Zacierka wapienno-piaskowa.
5. Warstwa malarska czerwona (KEIM Exclusiv 9164, ale mniej nasyczonej). Ciemniejszy pasek w zagłębieniu bonii.
6. Zacierka wapienno-piaskowa z możliwym dodatkiem cementu.
7. Zaprawa wapienno-piaskowa.
8. Podłoże mur ceglany.
9. Piaskowiec (obramienie okna).

Ze względu na obecność zacierki (warstwa nr 6) nie można jednoznacznie stwierdzić, czy czerwone wymalowanie było oryginalnym kolorem kruchty. Zacierka mogła być warstwą wyrównującą pod farbę lub stanowić kolejną fazę chronologiczną.

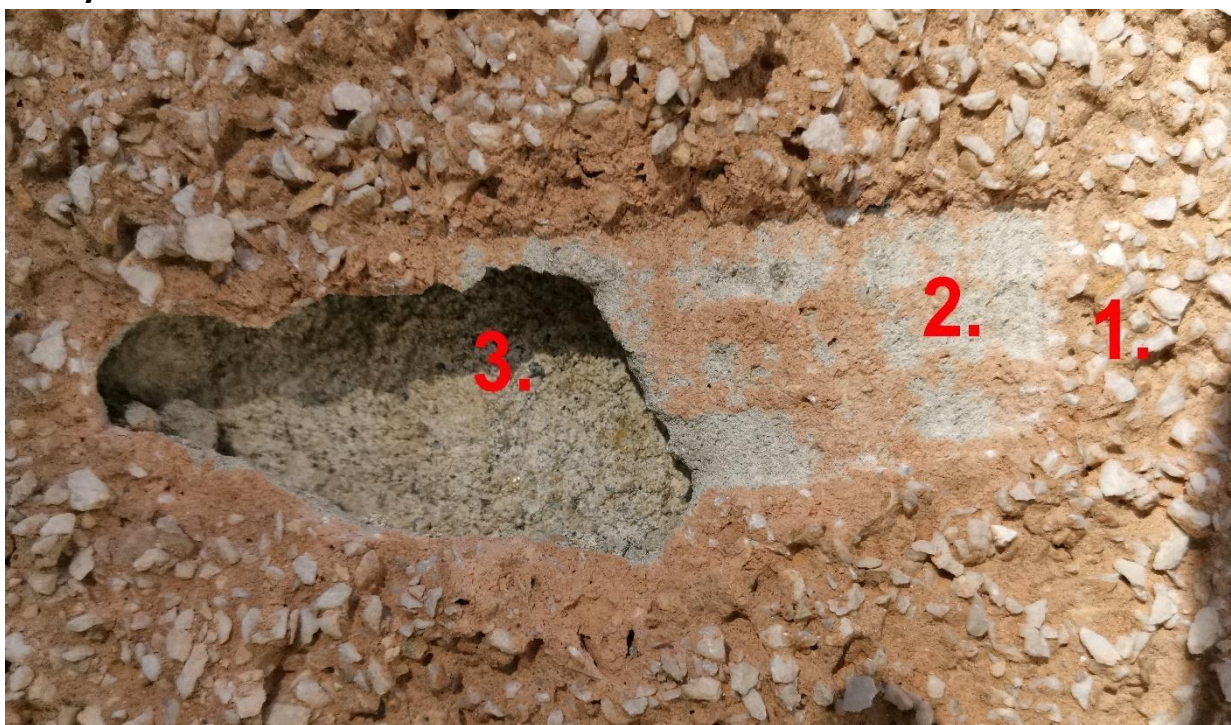
Fot. 25. Odkrywka nr 7 – elewacja południowa wieży. W miejscu dostępnym do wykonania odkrywki znajduje się duże rozwarstwienie tynku pomiędzy warstwą nr 2 i 3 widoczne na fotografii jako cień.

1. Tynk ozdobny barwiony w masie z grysem o drobniejszej granulacji niż na elewacji nawy.
2. Tynk wapienno-cementowy wyrównujący.
3. Tynk wapienno-piaskowy z wypełniaczem żwirowym.

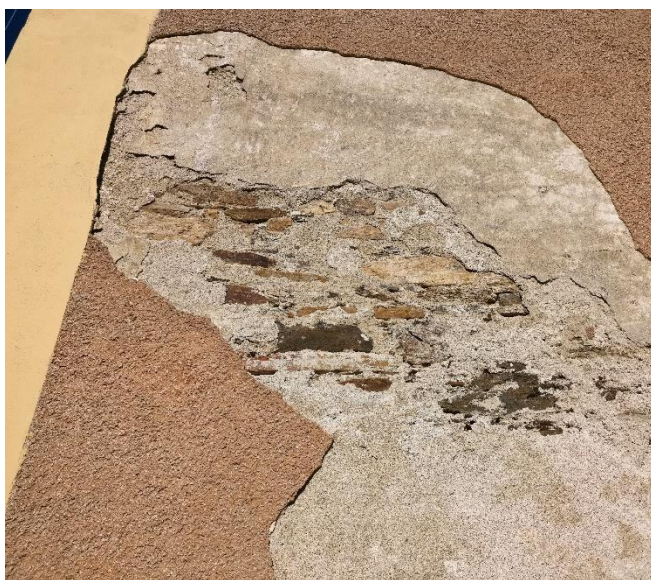
Fot. 26. Elewacja wieży, widoczny rozległy ubytek. Mur wykonany z kamienia. Na nim zachowane resztki wcześniejszej zaprawy z pozostałościami białej pobiałki oraz ugrowej warstwy malarskiej. Jest to warstwa widoczna na fotografii archiwalnej nr z lat 50-tych (fot. 5 i 6).

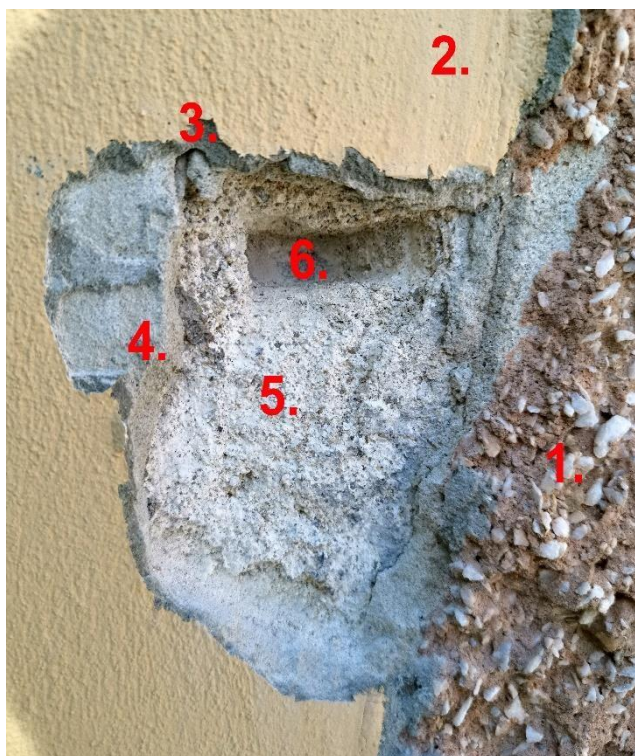
Fot. 32. Odkrywka: lizena, wieża, obok odkrywki nr 7.

1. Tynk barwiony w masie.
2. Ugrowe przemalowanie.
3. Zacierka cementowa.
4. Tynk wapienno-cementowy.
5. Tynk wapienno-piaskowy.
6. Mur kamienny.

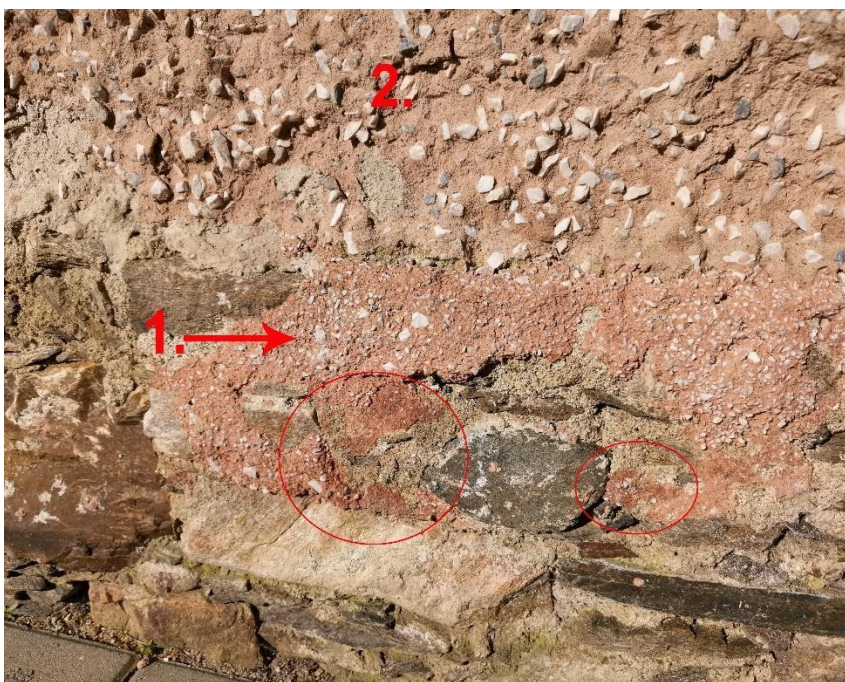
Fot.34. Elewacja południowo-wschodnia, prezbiterium. Elipsą zaznaczone skupiska nierozmieszanego czerwonego pigmentu w zaprawie.

1. Zaprawa drobnoziarnista, ciemniejsza.
2. Zaprawa gruboziarnista, jaśniejsza.

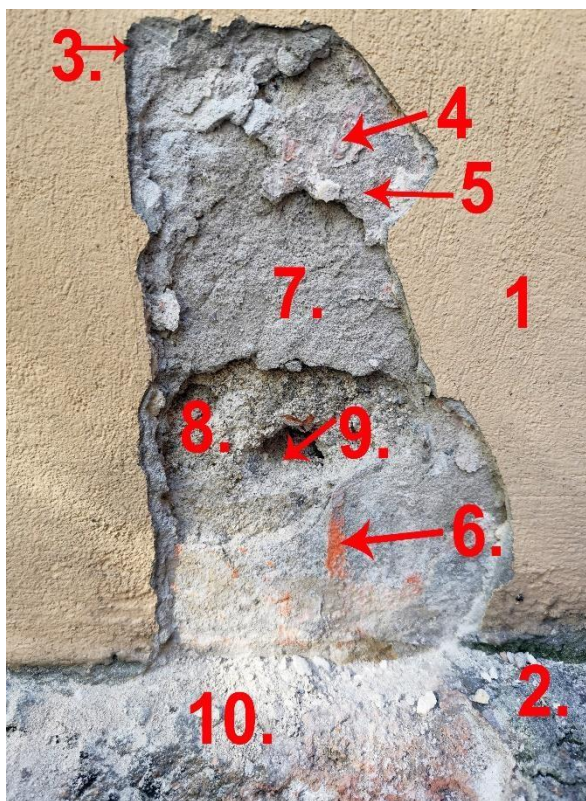
Fot. 35. Odkrywka nr 8, wieża, cokół.

1. Przemalowanie ugrówce.
2. Zaprawa cementowa nakrapiana z pozostałościami brązowej farby.
3. Zacierka cementowa.
4. Szczątki czerwonej warstwy malarskiej na białej pobiale.
5. Zaprawa wapienno-piaskowa, możliwy dodatek cementu.
6. Warstwa malarska (zachłapanie) – jaskrawy pomarańcz, przypomina neonowy geomarker stosowany również na budowach.
7. Zaprawa wapienno-piaskowa, możliwy dodatek cementu.
8. Zaprawa wapienno-piaskowa.
9. Mur kamienny.
10. Cokół z piaskowca.

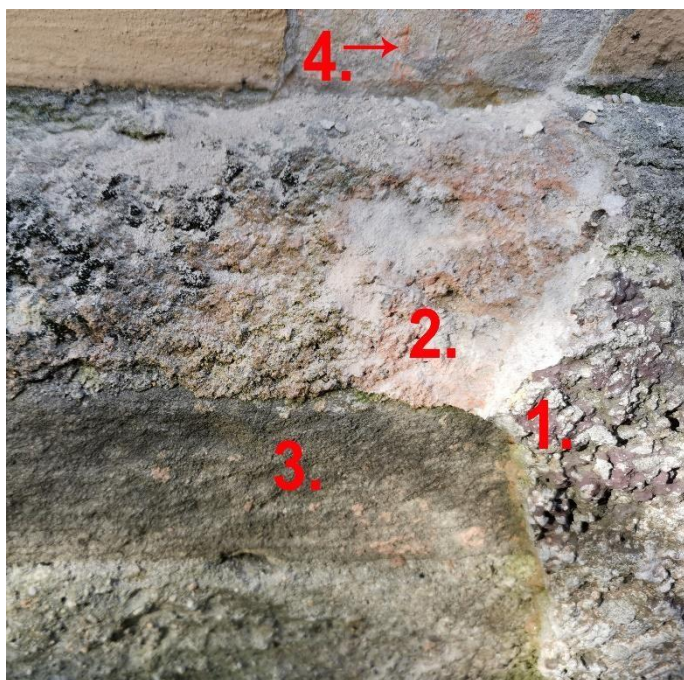
Fot. 36. Wieża – cokół.

1. Zaprawa cementowa nakrapiana z resztkami brązowej farby.
2. Tynk barwiony w masie, drobnoziarnisty (analogiczny jak na elewacji wieży).
3. Piaskowiec.
4. Zachlapania, kolor jaskrawy oranżowy.

Zaprawa nr 1 w obrębie cokołu jest najpóźniej dodana, być może w latach 90tych lub później. Użycie w niej cementu jako spoiwa przyczynia się do zatrzymywania wilgoci wewnątrz muru i jej podciągania kapilarnego na większą wysokość.

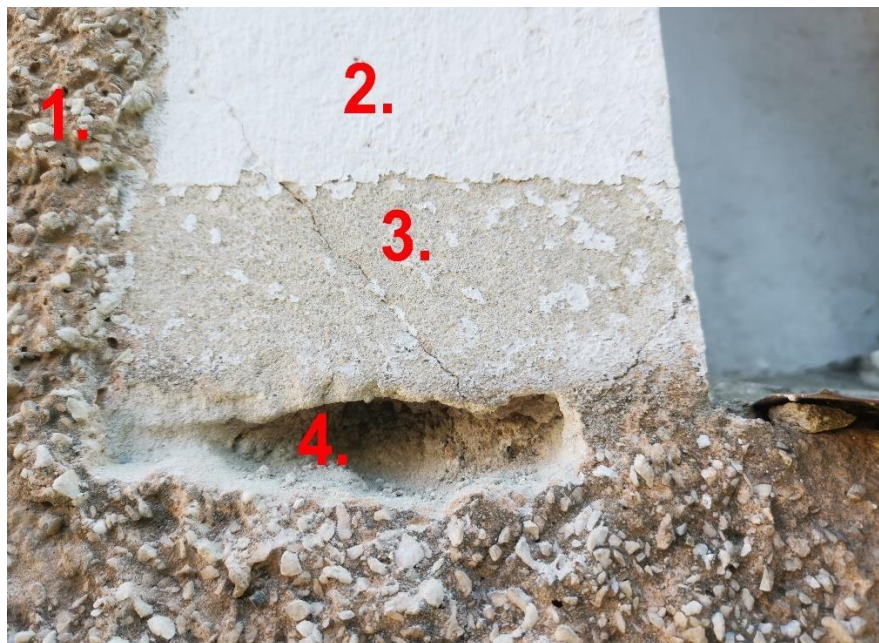
Fot. 37. Odkrywka nr 9 – wieża, elewacja południowo-zachodnia.

1. Tynk barwiony w masie, drobniejsze kruszywo.
2. Warstwa malarska biała, prawdopodobnie emulsyjna.
3. Zaprawa wyrównująca, wapienno-piaskowa z możliwym dodatkiem cementu.
4. Zaprawa wapienno-piaskowa, gruboziarnista.

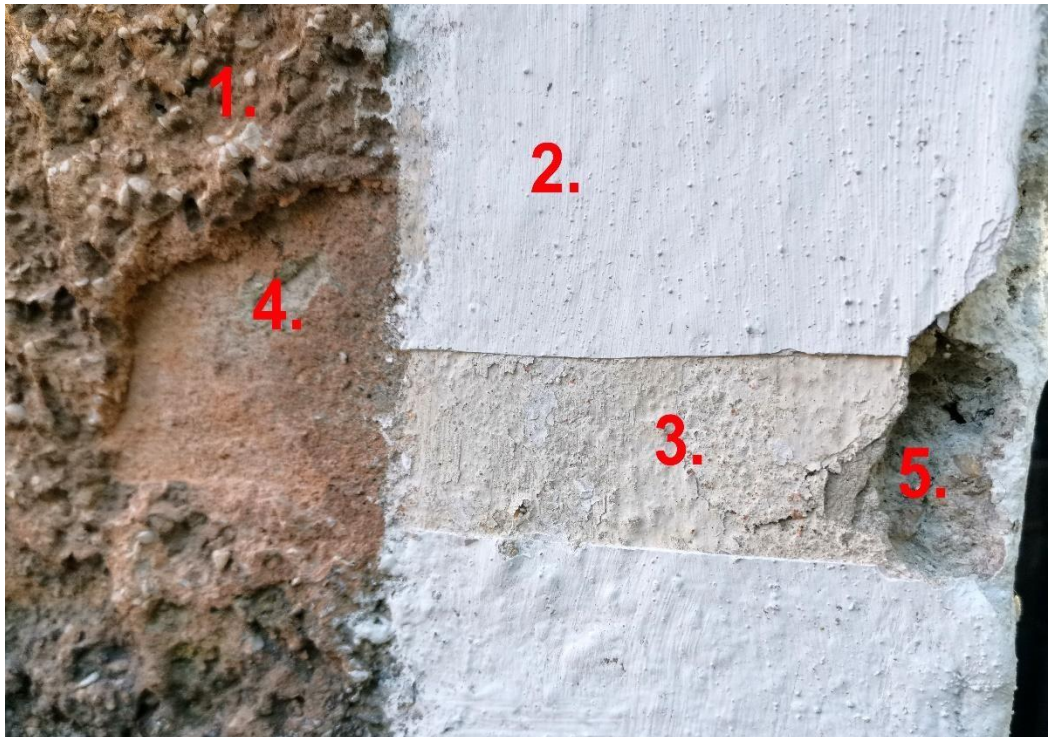
Fot. 38. Odkrywka nr 10, wieża, portal, blisko cokołu.

1. Tynk barwiony w masie.
2. Warstwy pobiał i farby emulsyjnej (ok. 3 lub 4, niemożliwe do rozdzielenia).
3. Kremowa pobiała, zabrudzona powierzchniowo.
4. Zaprawa wapienno-piaskowa z możliwym dodatkiem cementu, wyrównująca.
5. Zaprawa wapienno-piaskowa, gruboziarnista. Grubość warstwy nawet do 6 cm w narożniku.

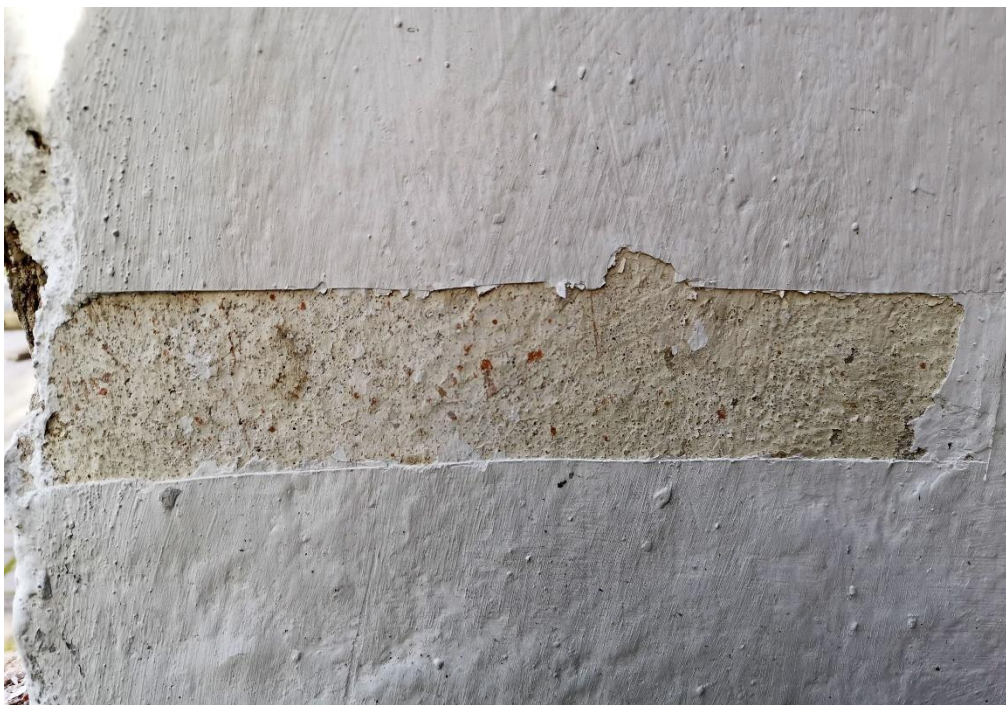
Fot. 40. Odkrywka sondażowa wewnątrz niszy wejściowej do wieży.

Na kremowej pobiale widoczne kropki czerwonej farby – zachłapania lub zanieczyszczenia.

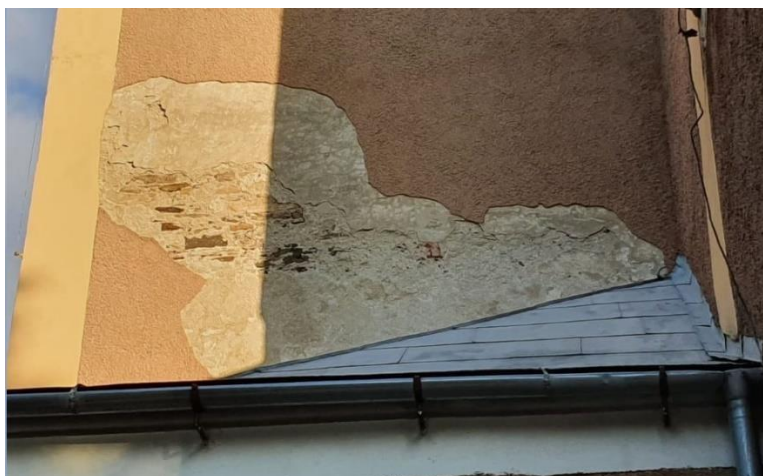
Stan zachowania obiektu jest zróżnicowany. Największe uszkodzenia elewacji występują w obrębie wieży, a dokładniej jej południowo-wschodniej elewacji oraz przyziemia całego budynku. Stan tynków na wieży jest alarmujący i konieczne jest podjęcie interwencji w celu zabezpieczenia odrywających się dużych fragmentów zaprawy, które mogą stanowić zagrożenie dla zdrowia i życia użytkowników budynku. Wierzchnią warstwę stanowi ozdobny tynk z dodatkiem gysu marmurowego. Wraz z warstwą wyrównującą zaprawy stanowi grubą i twardą skorupę, która odspaja się ogromnymi płatami od elewacji wieży i może odpaść w każdej chwili pod wpływem warunków atmosferycznych.

Fot. 41. Rozległy ubytek zapraw na elewacji wieży. Widoczne rozwarstwienia poszczególnych faz chronologicznych i szerokie odspojenia.

W przypadku tynków na wieży widać postępującą degradację, szczególnie na ścianie południowo-wschodniej, gdzie powstał już rozległy ubytek, a obserwacje potwierdziły obecność dużego odspojenia, które w każdej chwili może odpaść. Należy możliwie szybko podjąć działania interwencyjne, aby usunąć zagrożenie. Niestety przed rozstawieniem rusztowania wokół wieży nie jest możliwa ocena zakresu zniszczenia. W trakcie wykonywania odkrywek od frontu nie zauważono aż tak silnego osłabienia zaprawy. Badania stratygraficzne wykazały, że na elewacji wieży zachowano znacznie więcej starych wypraw, nie skuwano ich i nie oczyszczano muru przed nałożeniem nowych. Z tego powodu nowsze, twarde i zwarte zaprawy odspajają się dużymi płatami. Być może w przypadku jednej ze ścian wieży ma to związek z jej ekspozycją na warunki atmosferyczne.

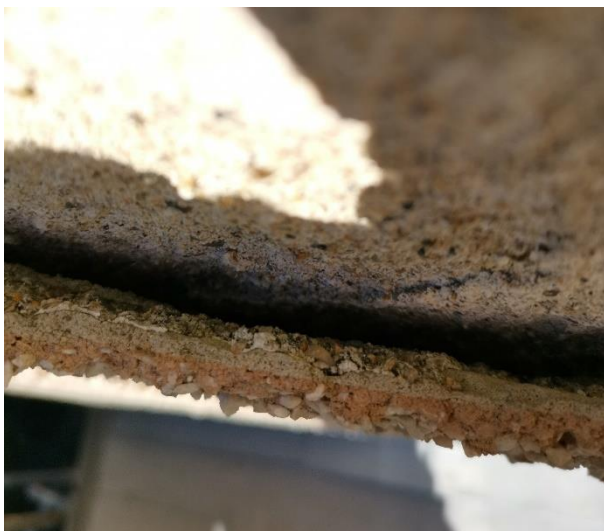
Fot. 42. Ponad 1 cm odspojenia zewnętrznych warstw elewacji od muru. Konieczna szybka interwencja.

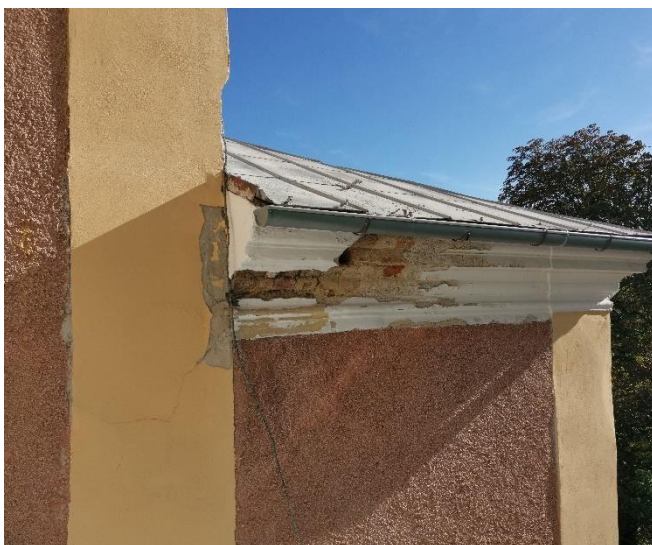
Drugą przyczyną powstawania zniszczeń jest lokalne zawilgocenie muru. W obrębie gzymsu koronującego ma to związek z samą architekturą budynku oraz, być może, niedrożnościami rynien lub nieuszczelnością dachu.

Fot. 43. Uszkodzenie gzymsu, prawdopodobnie spowodowane lokalnym zalewaniem wody z dachu i rynny przy silniejszych opadach.

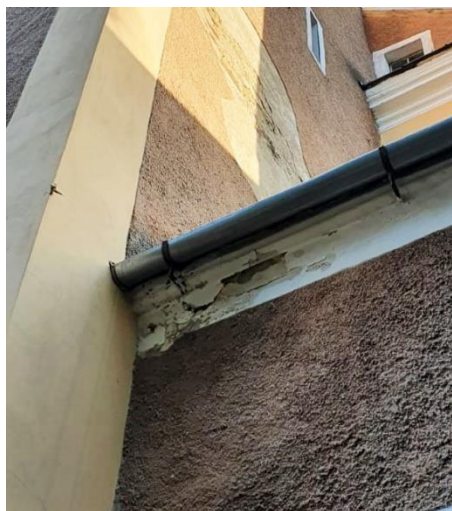
Fot. 44. Ubytki wynikające z zalewania elewacji wodą opadową.

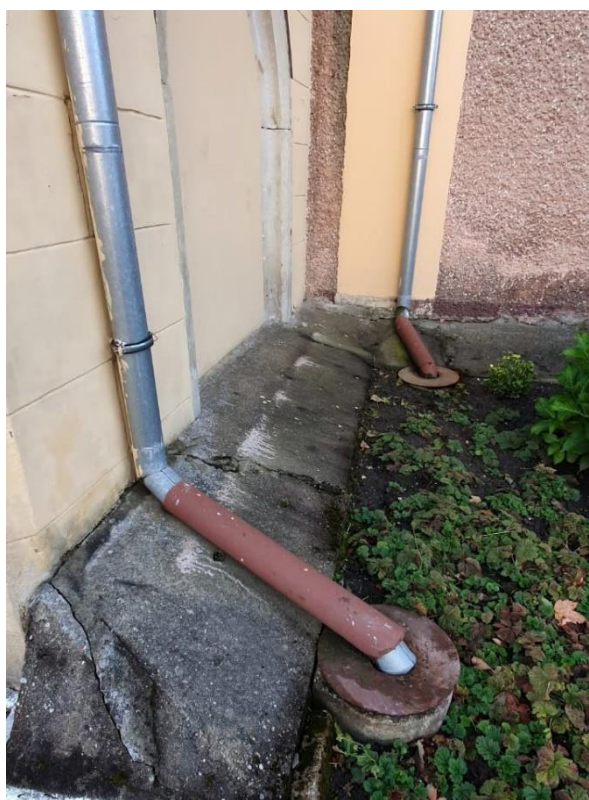
W latach 80-tych wykonano system odprowadzający wodę opadową wraz z układem studzienek, jednakże założono również wokół kościoła opaskę betonową. Jest ona przyczyną silnego zawilgocenia przyziemia budynku, blokuje swobodne odparowywanie wody z gruntu, muru i fundamentów, a odbijające się od niej krople uszkadzają elewację w sposób mechaniczny. Nie jest również jasne, w jaki sposób woda jest odprowadzana ze studzienek dalej ani czy wykonane odwodnienie jest nadal sprawne i drożne.

Fot. 45. Odwodnienie z systemem studzienek. Gruba opaska betonowa wokół budynku.

Konieczne jest odkucie zawilgoconych i zasolonych tynków w obrębie przyziemia i wykonanie remontu systemu odprowadzania wody. Należy wykonać odsalanie muru i izolacje przeciwwilgociowe.

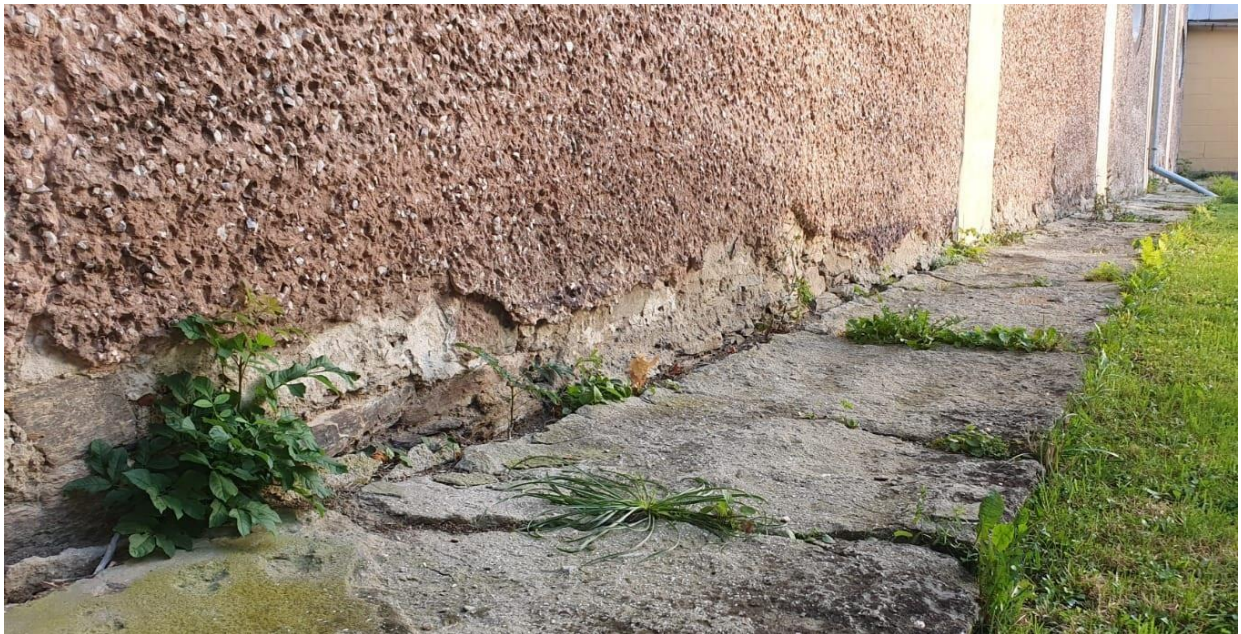
Fot. 46. Opaska betonowa wokół budynku. Widoczne odspojenia tynku w obrębie przyziemia. Dodatkowe zniszczenia spowodowane obecnością roślin i ich systemów korzeniowych.

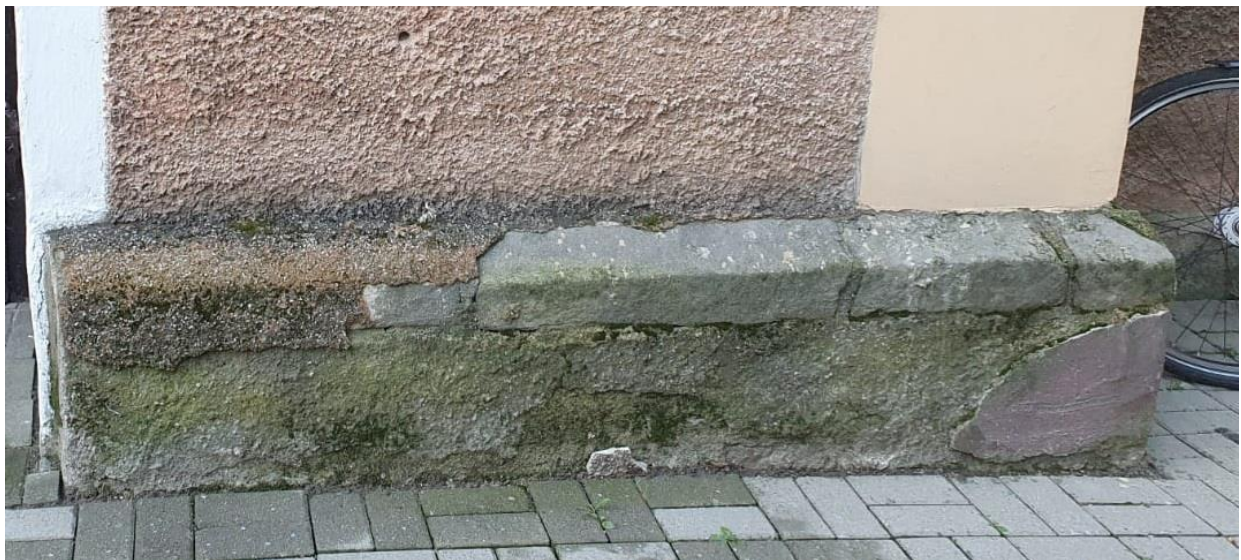
Fot. 47. W miejscach silnie zawilgoconych widać również obecność korozji biologicznej.

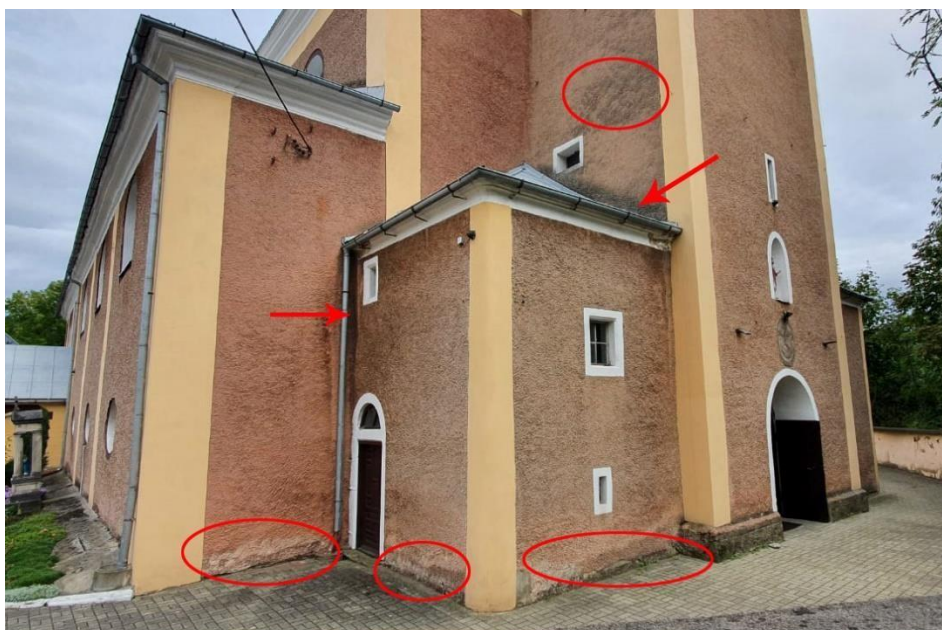
Elewacja pokryta jest warstwą zanieczyszczeń powierzchniowych, zarówno na płaszczyznach ścian, jak i w obrębie rur spustowych, czy w miejscach w pobliżu elementów metalowych (np. połaci dachu).

Fot. 48. Zanieczyszczenia powierzchniowe elewacji, ubytki.

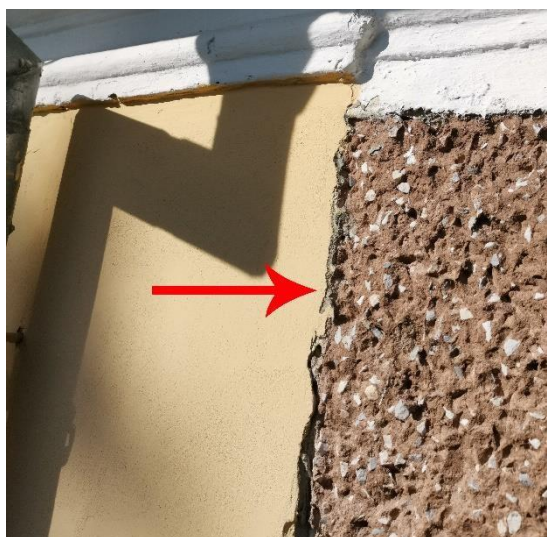
Ponadto elementy elewacji pokryte są warstwami przemalowań oraz zapraw. Gzymsy pokrywa kilka warstw pobiał oraz farb emulsyjnych, część z nich jest biała, jedna z warstw ugrówy. Pilastry oraz lizeny pokryto zacierką cementową i przemalowano na kolor ugrówy. Zacierka miała prawdopodobnie ukryć ubytki wcześniejszych zapraw, wyrównać powierzchnię i zatrzymać dalsze wykruszanie podłoża. W wielu miejscach założona jest nierówno i nieestetycznie, wychodząc poza obręb detalu.

Fot. 49. Nieestetycznie założona zacierka cementowa na pilastrach z ugrowym przemalowaniem.

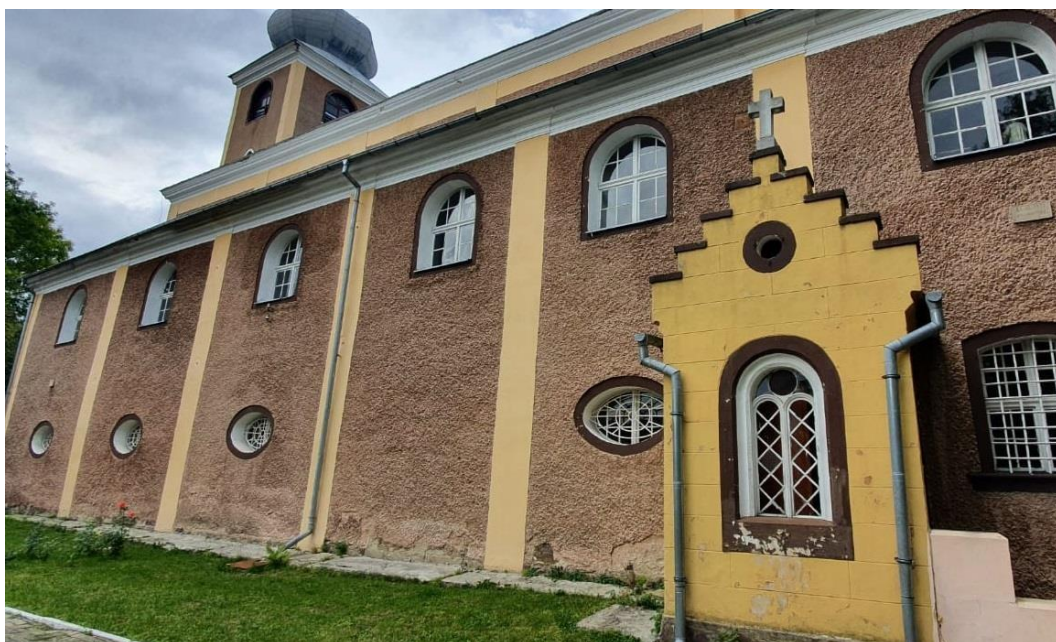
Fot. 50. Przemalowana na ugrowo kruchta z wtórnie brązowym obramieniem. Dobór kolorów na elewacji zaburza jej estetyczny odbiór.

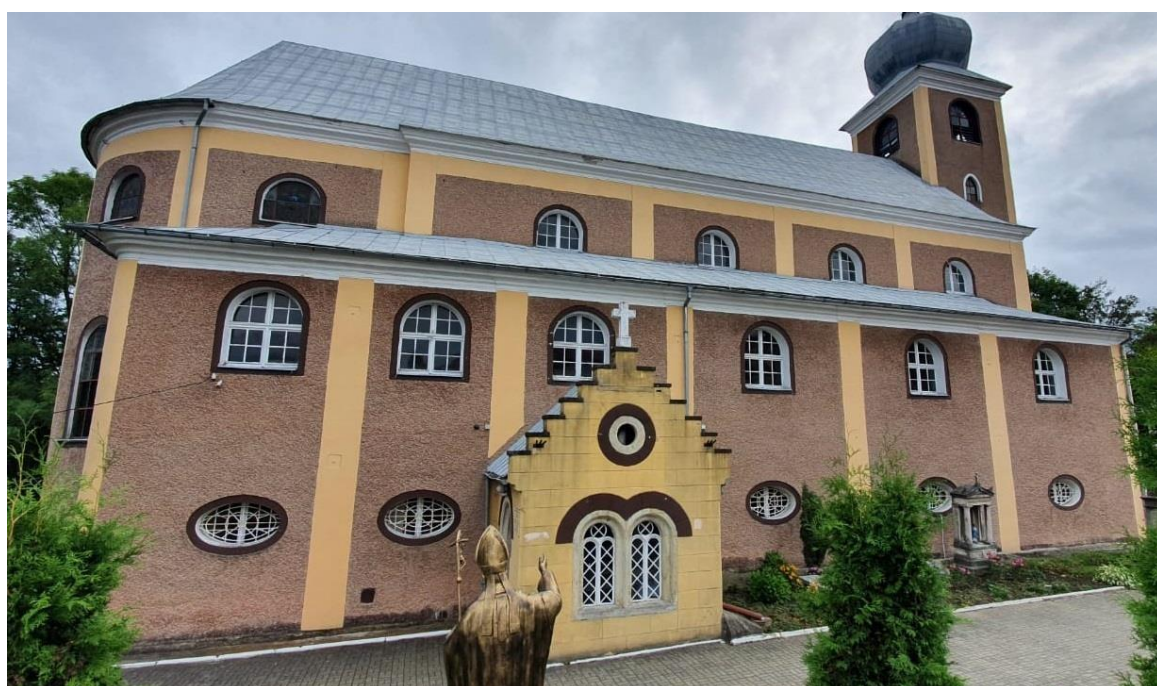
Fot. 51. Nieestetyczny wygląd elewacji oprócz źle dobranych kolorów potęgują widoczne na nich zabrudzenia powierzchniowe i zacieki, np. na kruchcie.

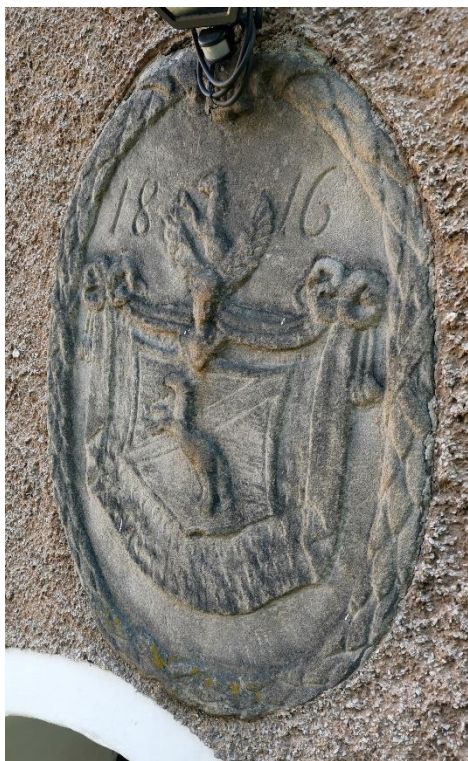
Fot. 52. Herb rodu von Mutius z datą fundacyjną 1816 r.

Rzeźbę pokrywają czarne zabrudzenia powierzchniowe – kurz oraz sadze osiadające z powietrza oraz z opadów atmosferycznych. Piaskowiec dotknięty jest dosyć mocno erozją powierzchniową, przez co ryt i detal uległy częściowemu zatarciu.

1. Wykonanie dokładnej dokumentacji fotograficznej przed rozpoczęciem prac.
2. Mechaniczne usunięcie nawarstwień biologicznych. Likwidacja kolonii porostów i mikroorganizmów preparatem o działaniu biobójczym, np. BFA Remmers, Grünbelag Entferner Remmers.

6. Przeprowadzenie dezynfekcji poprzez naniesienie dwukrotnie Lichenicydy 246 – 1% roztworu w etanolu.
7. Uzupełnienie drobnych ubytków masą ze sztucznego kamienia o kolorze i parametrach technicznych dobranych do oryginału, np. Restauriermörtel oraz Restauriermörtel SK Remmers.

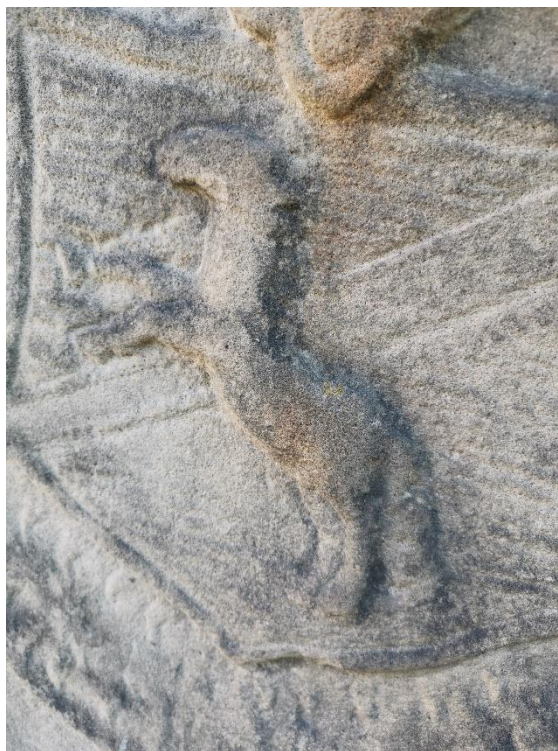
Fot. 54. Wspięty rumak w klejnocie. Niemal nieczytelna, zatarta forma, silnie zerodowana powierzchnia. Czarne, smoliste zabrudzenia powierzchniowe.

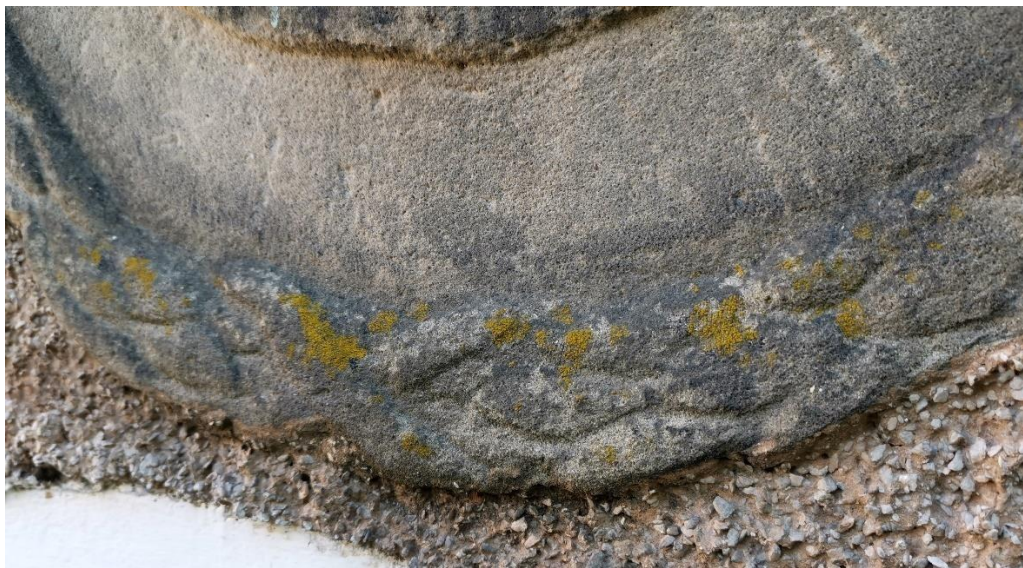
Fot. 55. Dolną część wieńca laurowego zainfekowały porosty, które również przyczyniają się do przyspieszonej degradacji powierzchni.
