DOKUMENTACJA BADAŃ KONSERWATORSKICH NA ELEWACJI

KOŚCIOŁA PW. MATKI BOŻEJ KRÓLOWEJ POLSKI

I ŚW. MATERNUSA W STRONIU ŚLĄSKIM

Nowa Ruda, listopad 2023 r.

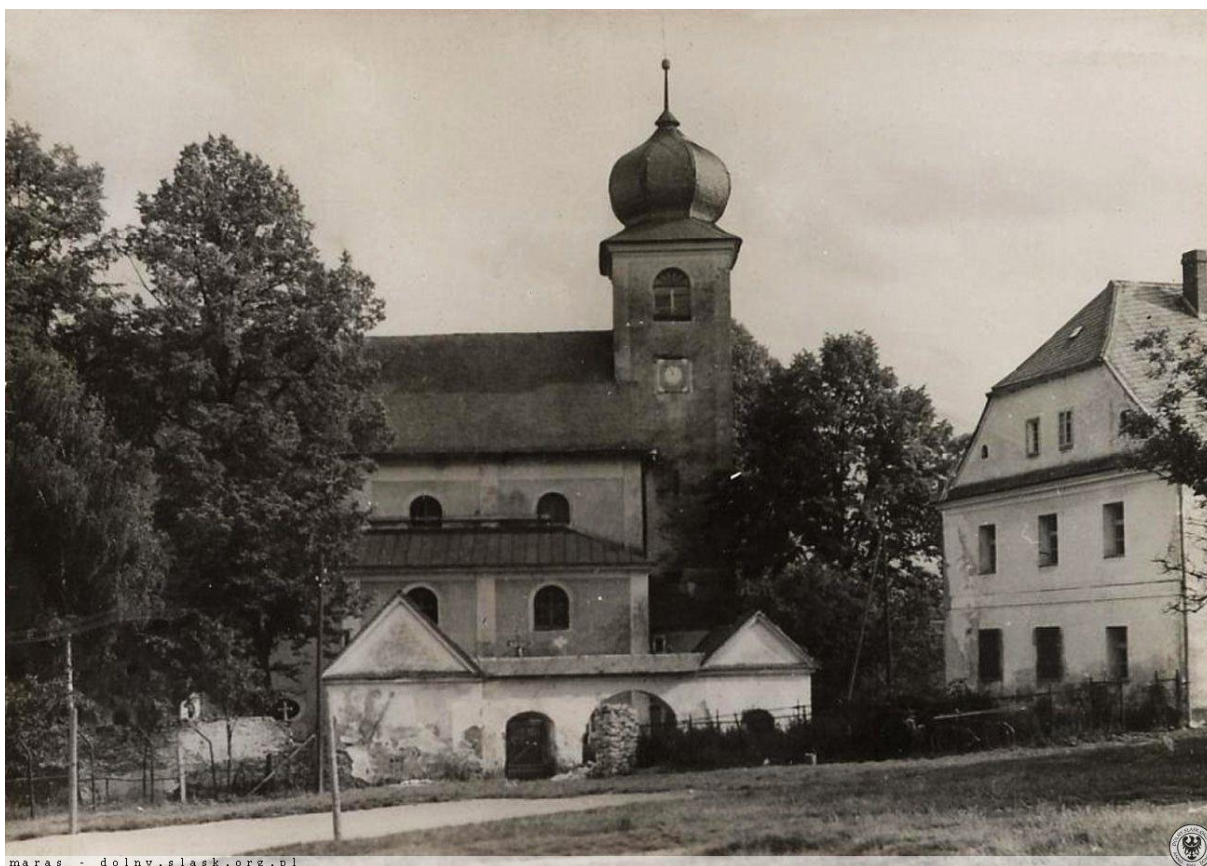
Fot. 6. Elewacja, 1958 r. Widoczne liczne uszkodzenia i zawilgocenia.

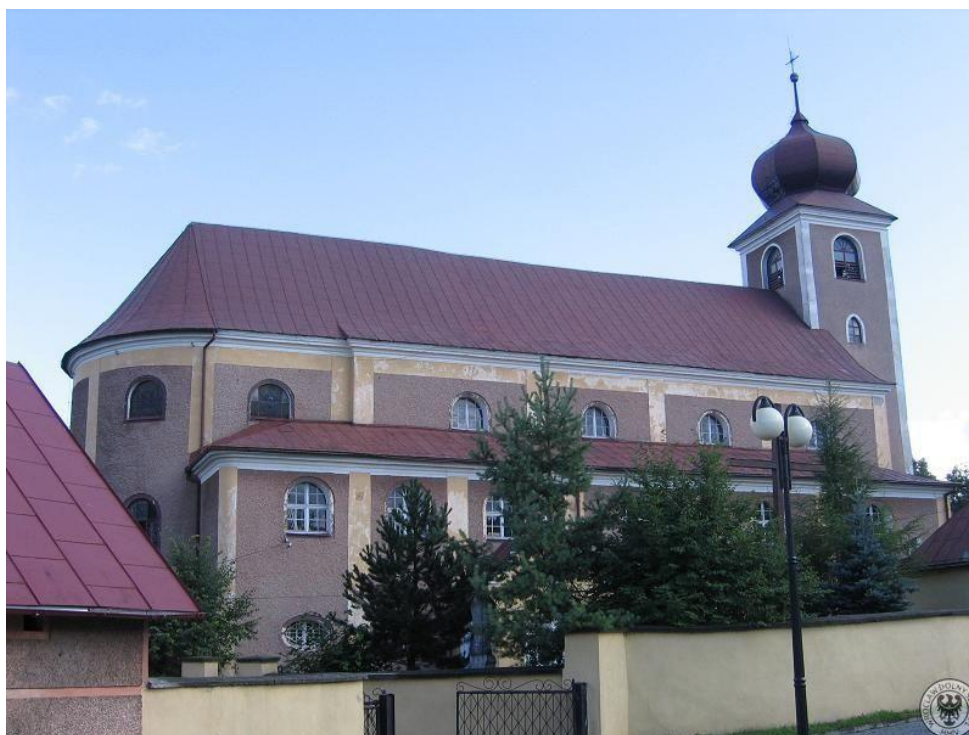
Fot. 7, Elewacja, 7 sierpnia 2005 r. Tynki z lat 80-tych w kolorze różowym, lizeny i opaski ugrówce w nawie, białe w obrębie wieży. Widoczne liczne ubytki warstwy malarskiej na elementach ugrówce.

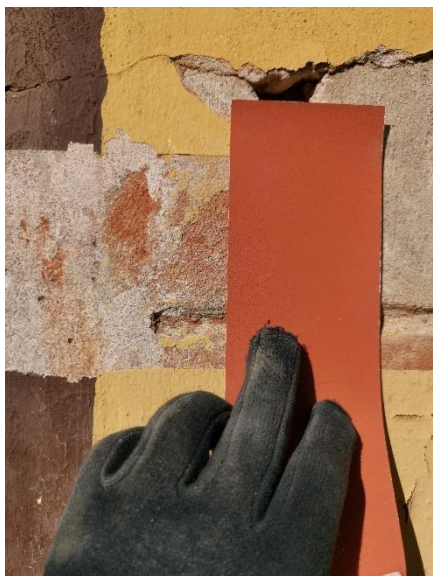
1. Przemalowanie ugrowe – ściana kruchty.
2. Przemalowanie brązowe – obramienie okna.
3. Biała pobiała/farba emulsyjna lub grunt z dodatkiem białej farby.
4. Zacierka wapienno-piaskowa.
5. Warstwa malarska czerwona (KEIM Exclusiv 9164, ale mniej nasyczonej). Ciemniejszy pasek w zagłębieniu bonii.
6. Zacierka wapienno-piaskowa z możliwym dodatkiem cementu.
7. Zaprawa wapienno-piaskowa.
8. Podłoże mur ceglany.
9. Piaskowiec (obramienie okna).

Ze względu na obecność zacierki (warstwa nr 6) nie można jednoznacznie stwierdzić, czy czerwone wymalowanie było oryginalnym kolorem kruchty. Zacierka mogła być warstwą wyrównującą pod farbę lub stanowić kolejną fazę chronologiczną.

Fot. 22. Porównanie koloru ze wzornikiem KEIM Exclusiv.

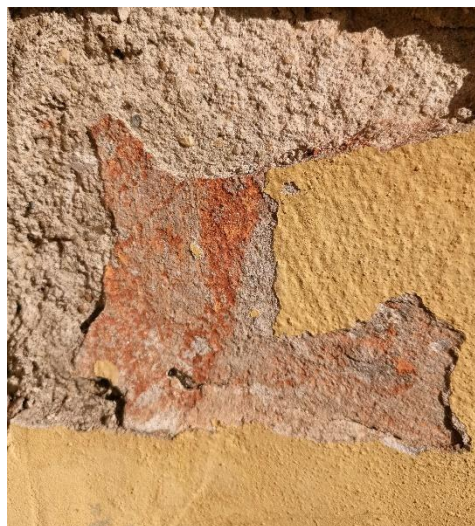
Fot. 23. Analogiczne wymalowania odnaleziono w ubytkach od strony południowo-zachodniej kruchty.

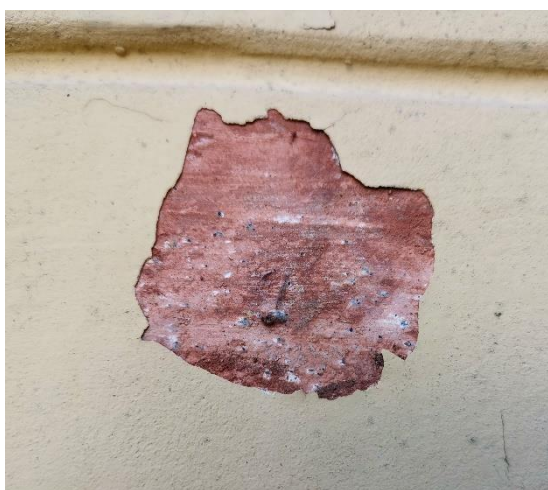
Fot. 24. Kruchta, elewacja północno-zachodnia. W ubytku widoczne czerwone wymalowania.

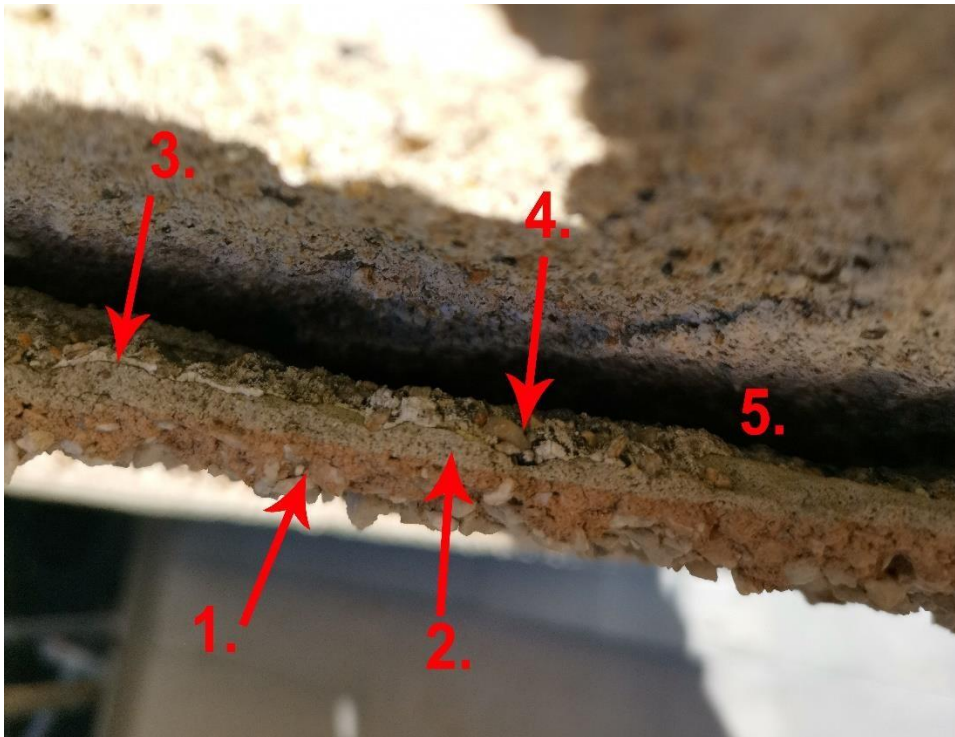
Fot. 27. Elewacja wieży, widok z góry, równoległe do powierzchni elewacji.

1. Tynk barwiony w masie.
2. Zaprawa wapienno-cementowa, wyrównująca pod warstwę nr 1.
3. Pozostałości białej pobiałej z resztkami ugrowej warstwy malarskiej.
4. Gruboziarnista zaprawa wapienno-piaskowa. Jej powierzchnia była lekko falująca, o czym świadczy linia wytoczona przez warstwę nr 3 i kształt zaprawy nr 2.
5. Pustka pomiędzy warstwami (rozspojona warstwa nr 4, która narażona na czynniki atmosferyczne samoistnie się osypuje).

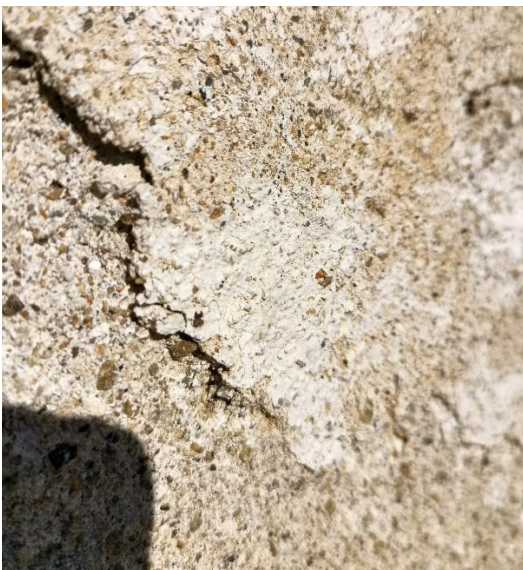
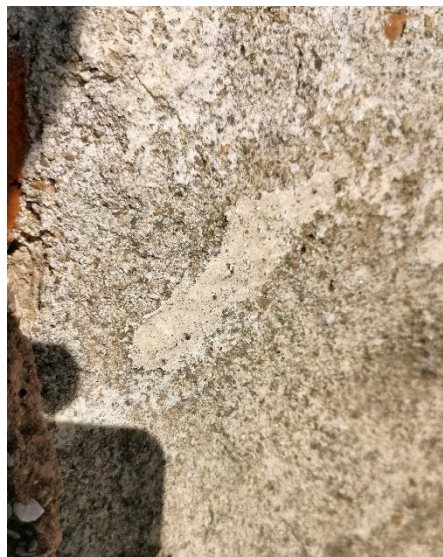
Fot. 28. Pozostałości pobiałej na warstwie nr 4 (zaprawa wapienno-piaskowa, gruboziarnista).

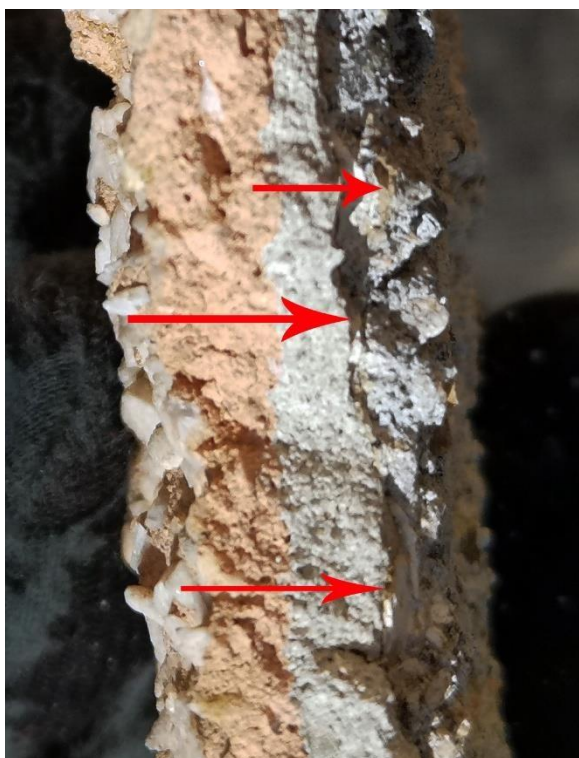
Fot. 29. Pozostałości ugrowej warstwy malarskiej zaznaczone strzałkami. Niemożliwe do rozdzielenia ze względu na osypującą się warstwę oryginalną i bardzo silne, zespolone warstwy wtórne.

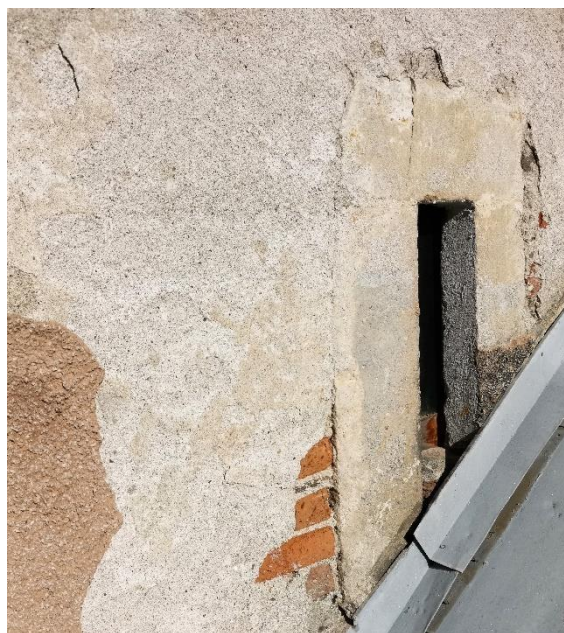
Fot. 30. Obramienie wąskiego okienka wykonano z piaskowca. Na nim widoczne resztki białej pobiałą oraz ugrowej warstwy malarskiej.

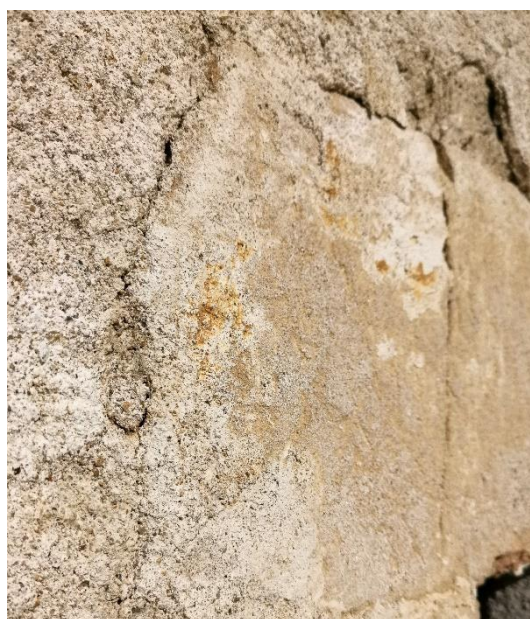
Fot. 31. Obramienie z widoczną pobiałą oraz ugrową warstwą malarską.

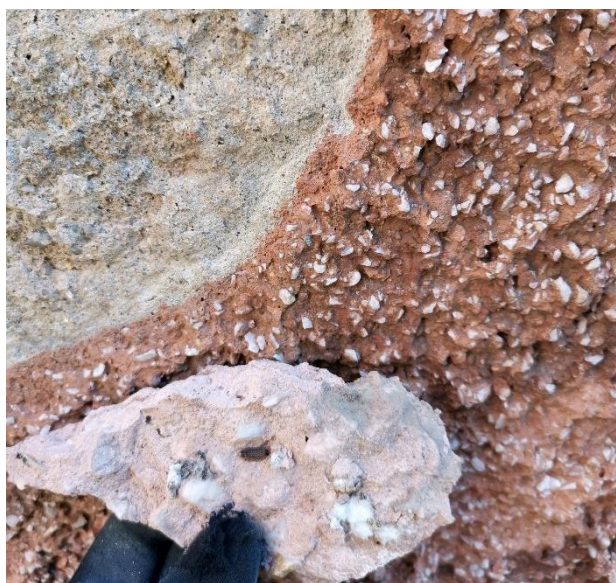
Badania pokazały różnice pomiędzy dekoracyjnym tynkiem na elewacjach nawy głównej a elewacji wieży. Pierwszy tynk jest jaśniejszy w odcieniu i zastosowano do niego kruszywo o znacznie grubszej frakcji, dzięki czemu jego faktura jest bardziej nierównomierna i pofalowana. Tynk na elewacji wieży zawiera w sobie znacznie drobniejsze kruszywo i ma większy dodatek pigmentów barwiących. Trudno ocenić, czy zastosowanie różnych tynków było celowe, czy raczej wynikało z innych przyczyn, np. kosztów, czy dostępności materiałów. Zauważono jednak, że na elewacji południowej w obrębie prezbiterium występują dwie zaprawy obok siebie, przy czym drobnoziarnista zaprawa wydaje się być dołożona w późniejszym momencie. Widać w niej również agregaty nierozmieszanego czerwonego pigmentu, analogicznego jak laserunkowy pigment na kruchtach bocznych. Pozwala to wysnuć przypuszczenie, że kruchtę zostały pomalowane na czerwony kolor w trakcie wymiany tynków w latach 80-tych XX w., co pozwoliło wizualnie je scalić z różowawą kolorystyką elewacji.

Fot. 33. Tynk na elewacji wieży (ciemniejszy) oraz fragment tynku z elewacji nawy (jaśniejszy).

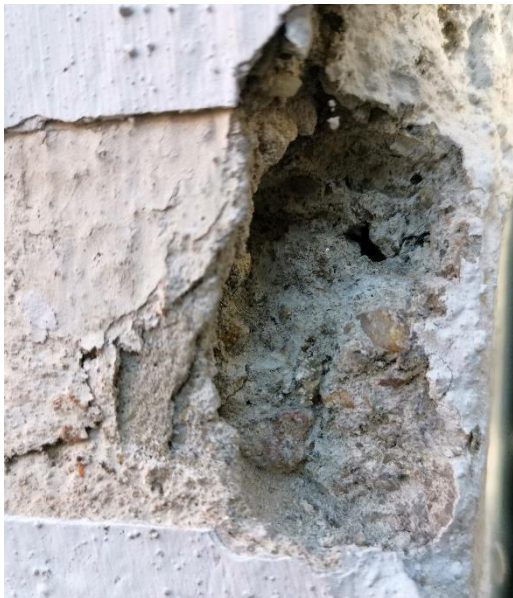
1. Tynk barwiony w masie.
2. Warstwy pobiał i farby emulsyjnej (ok. 3 lub 4, niemożliwe do rozdzielenia).
3. Kremowa pobiała, zabrudzona powierzchniowo.
4. Zaprawa wapienno-piaskowa z możliwym dodatkiem cementu, wyrównująca.
5. Zaprawa wapienno-piaskowa, gruboziarnista. Grubość warstwy nawet do 6 cm w narożniku.

Fot.39. Zbliżenie na warstwę nr 5 – gruboziarnista, z wyraźną frakcją żwirową.

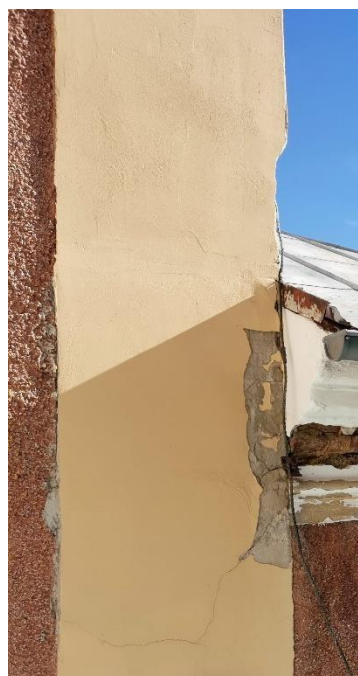
Fot. 50. Przemalowana na ugrowo kruchta z wtórnie brązowym obramieniem. Dobór kolorów na elewacji zaburza jej estetyczny odbiór.

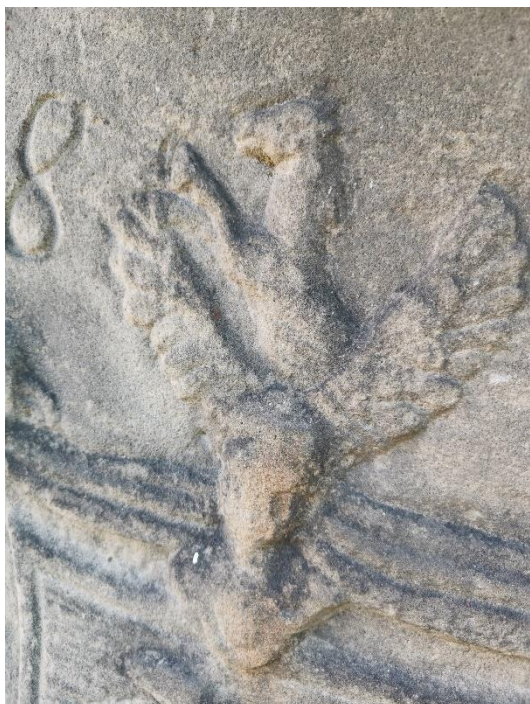
Powierzchnia jest silnie porowata z licznymi drobnymi ubytkami, które sprawiają, że formy są

nieczytelne i nieestetyczne.

Fot. 54. Wspięty rumak w klejnocie. Niemal nieczytelna, zatarta forma, silnie zerodowana powierzchnia. Czarne, smoliste zabrudzenia powierzchniowe.

1. Wykonanie dokładnej dokumentacji fotograficznej przed rozpoczęciem prac.
2. Mechaniczne usunięcie nawarstwień biologicznych. Likwidacja kolonii porostów i mikroorganizmów preparatem o działaniu biobójczym, np. BFA Remmers, Grünbelag Entferner Remmers.

6. Przeprowadzenie dezynfekcji poprzez naniesienie dwukrotnie Lichenicydy 246 – 1% roztworu w etanolu.
7. Uzupełnienie drobnych ubytków masą ze sztucznego kamienia o kolorze i parametrach technicznych dobranych do oryginału, np. Restauriermörtel oraz Restauriermörtel SK Remmers.
